Circular Ref: 2017/0006

## 搁浅 - 可吸取的经验教训

知名的航海学会MARS报告刊登了一起最近发生的搁浅事故并可从中吸取经验教训。

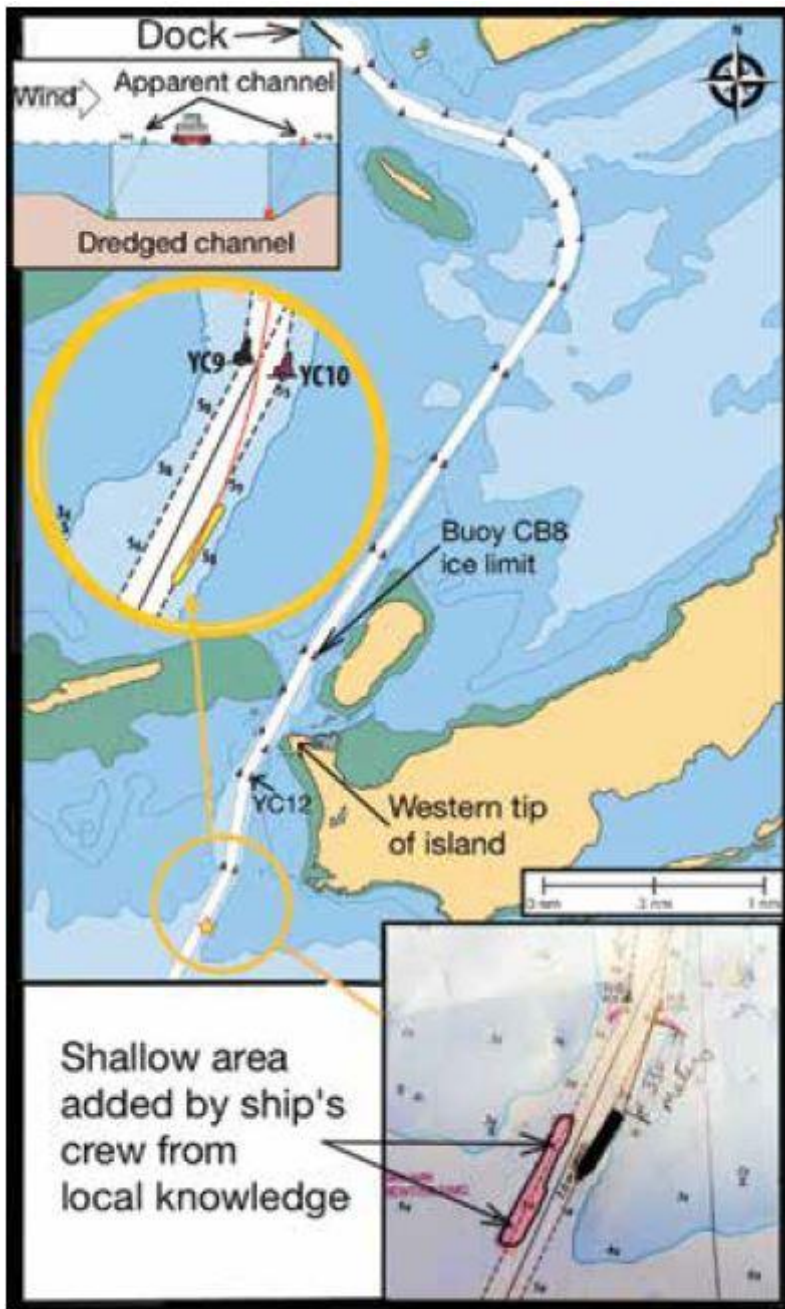
- 浮标配布在海图标注位置，受到盛行风和水流的影响。驾驶台主要使用浮标导航，没有注意船舶在航道中的实际位置。
- 船上使用的海图已过时，未准确显示航道和浮标位置。使用该海图确定施舵点，很可能导致船长开始转向的时间点晚于预期。
- 驾驶台没有使用所有可得的导航设备，确认和监控船舶位置，限制了识别人为或设备差错的能力。
- 尽管航行计划更新，但遗漏了某些信息(施舵点、定位频率)。尽管航道航行具有复杂性，航行计划的详细度与船舶在开阔水域航行时一致。
- 尽管在航行计划检查清单上都标注了完成，但确保安全航行的若干措施都未采取（例如，确保电子海图最新、在海图上插入施舵点和并行索引数据）

事故发生地，如下图所示：

我司位于上海的抗辩险部门(FDD department)给客户的建议是，注重船上及岸上船员培训，避免发生此类代价昂贵的事件。这也是各协会防损部门一直以来的建议。
