## Circular From BRITANNIA

## 致命挤压造成船员伤亡

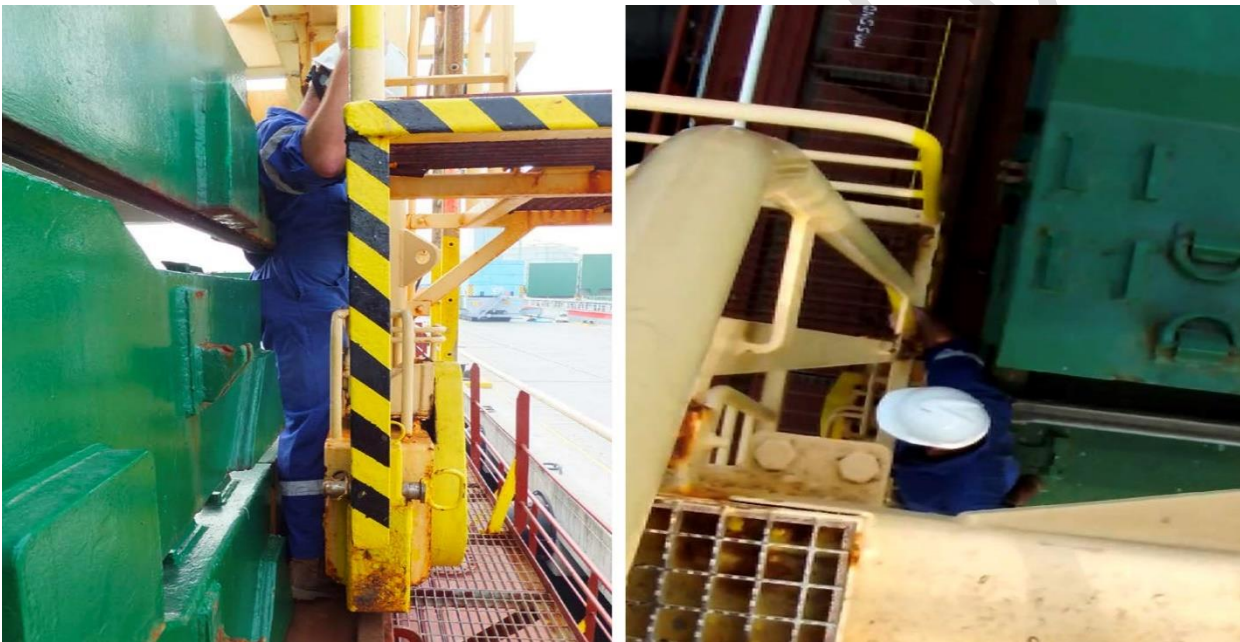
FIGURE 1 RECONSTRUCTION SHOWING A CREW MEMBER IN THE GAP BETWEEN THE LADDER PLATFORM AND STACKED HATCH COVERS.

正当他走向门吊和那叠舱盖中间的缝隙时，大副向后推进吊机。接着二副发出叫喊声，他被挤压在舱盖和门吊的梯子平台之间（图1）。

调查指出，门吊的梯子平台有安装紧急停止按钮，但是二副被挤压在平台和舱盖之间并不能够触及该按钮。

- 二副是在试图通过门吊和一叠舱盖的中间缝隙时被挤压，而当时大副正在移动门吊。
- 二副并不知晓大副正在移动门吊，而大副也不知道二副当时正在吊机下。如果建立了有效的沟通以及对甲板作业的正确操控，他们对当时所处环境的安全意识会有所加强。
- 在移动门吊前，大副应前往走道检查并确保吊机下方区域是清空的。
- 吊机安置了警报器以及警报灯，但是这些只是仅仅在其移动时才会运作。
- 门吊平台上的紧急停止按钮只能从走道上操作，二副被挤压的前后并不能够触及按钮。
- 操作门吊的风险管理和流程并不清晰，但是如果有贯彻执行规定的安全控制措施，事故本可以避免。
- 调查结论是船上安全意识薄弱，并没有遵循已建立的工作安全系统。
- 二副的判断和危险意识可能受到酒精的影响。公司有关于毒品以及酒精规定没有有效的执行。
- 应始终沟通并传达所有事故细节，以确保能够提供正确的医疗。

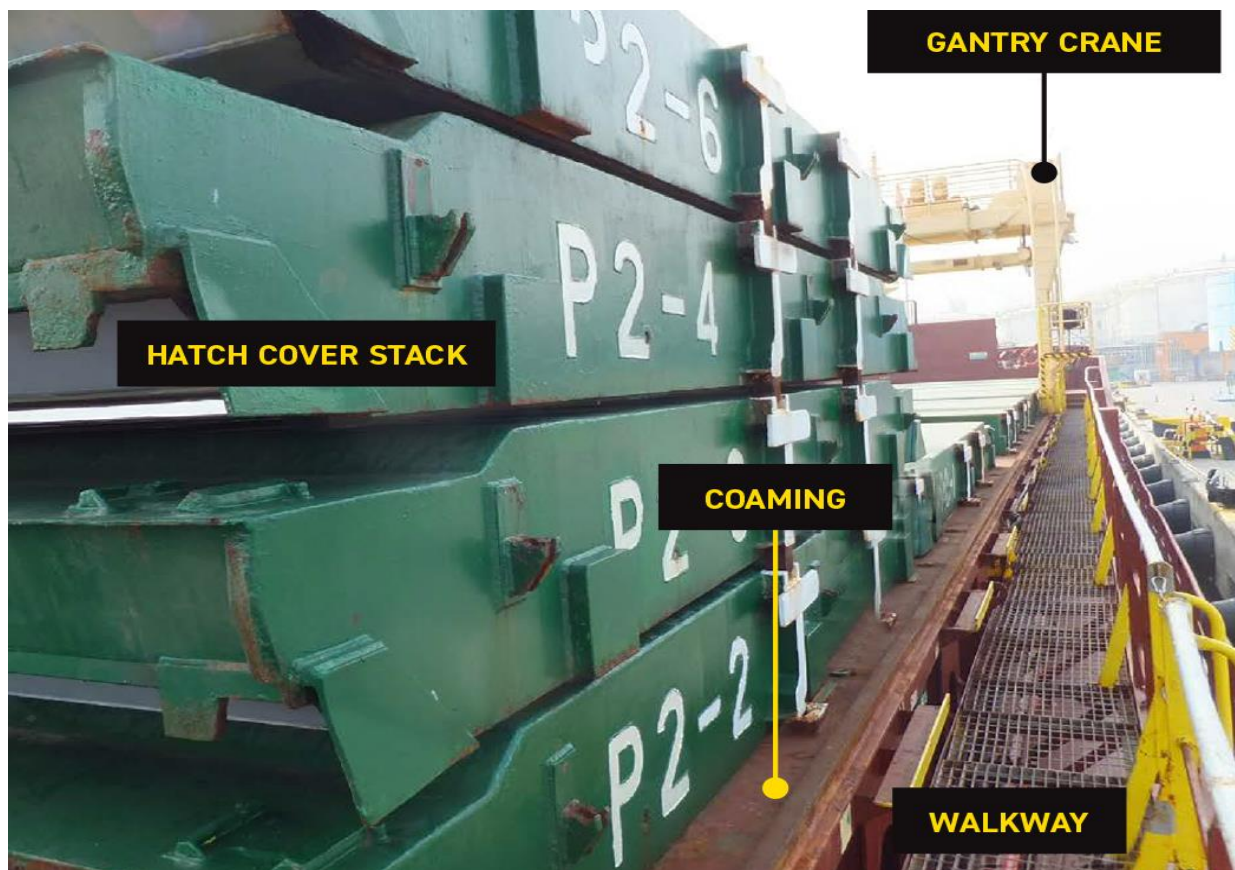
8 点 30 分，大副用船舶的轨道式门吊（图 2）开始吊起并关闭箱型舱口盖，并通知甲板船员着手清

FIGURE 2 STARBOARD WALKWAY LOOKING FORWARD SHOWING STACK OF HATCH COVERS AND GANTRY CRANE.

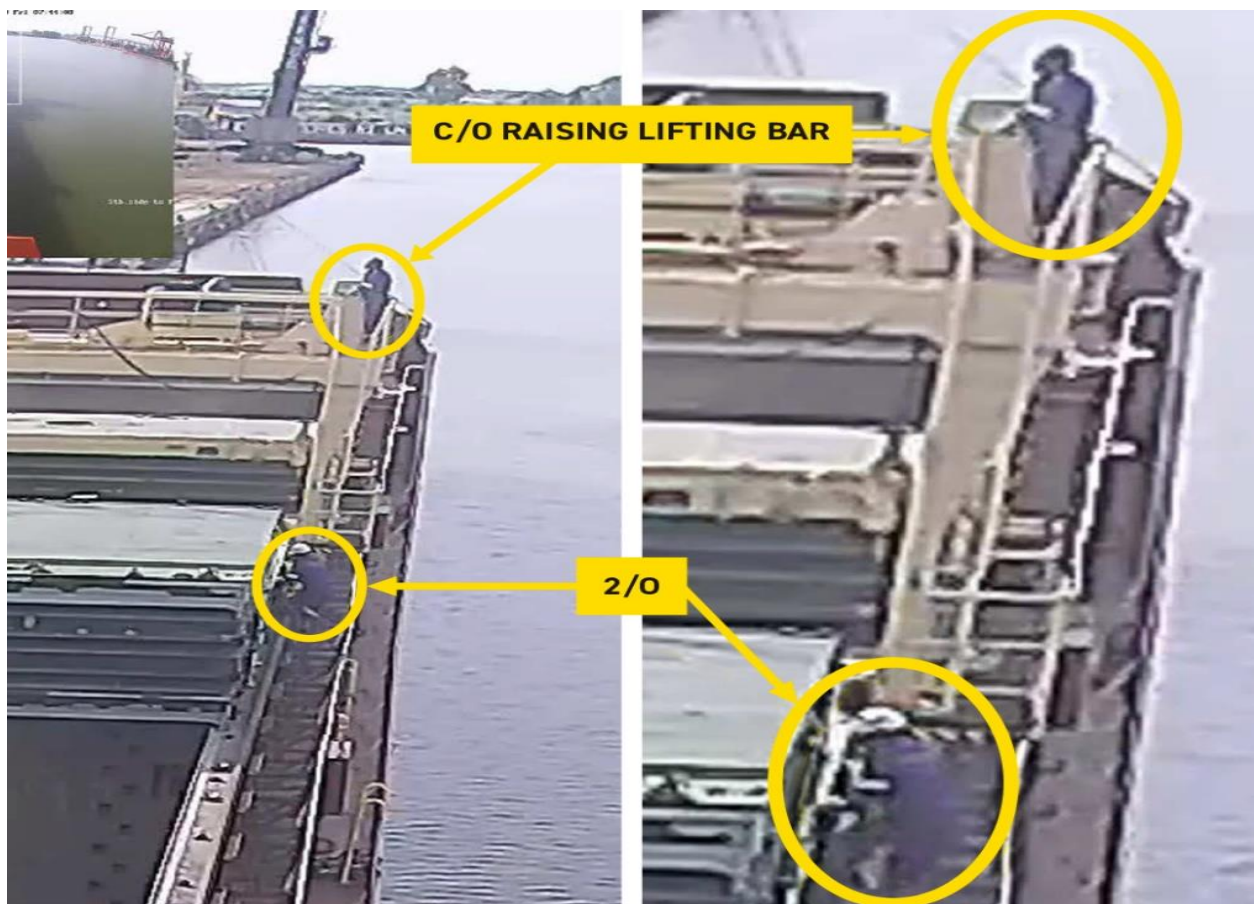
9 点 42 分，大副向前移动一个舱盖至货舱的前端点并降低放入位置，9 点 43 分开始向后移动门吊。此时，二副完成清扫并开始沿着过道向前走。9 点 44 分，大副在货舱前端的一叠舱盖旁暂停了吊机并开始升起吊机的起重杆。9 点 44 分 10 秒，二副到达那叠舱盖的前端并站到舱盖围板上（图 3）。

**FIGURE 3** ZOOMED CLOSED-CIRCUIT TELEVISION (CCTV) SCREENSHOT LOOKING FORWARD SHOWING THE 2/O CLIMBING ONTO THE CARGO HOLD HATCH COAMING AT 0944:10.
