Circular From Gard

Date: 7 July 2022

## 当心机舱内燃油泄漏和无防护高温部位

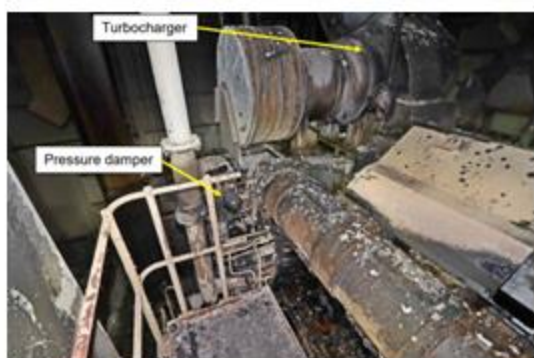
近涡轮增压器和排气系统温度超过 400° C 且没有防护的高温表面上。燃油起火燃烧，导致辅机和配电电缆大范围受损。该船停运 40 天进行修理。

专家调查显示，断裂的铜管与原设计不符，且管壁厚度偏薄。燃油系统管路并没有之前的修理记录。另外三台辅机的管道组件看上去是由一根钢管组成的原装件。防溅护罩在进行保养时被拆除了，之后也没有装回原位。疑似隔热也不充分，因为在另外三台辅机上的排气歧管和涡轮增压器周围均发现有裸露部分。调查人员的结论是，火灾中受损的辅机上的热防护装置不符合《SOLAS 公约》第 II-2/2.2.6.1 条的相关规定。

Fire damaged area of auxiliary engine

对于上文第一则案例研究，如果确保管路符合原始规格，在保养后将防溅护罩装回原位，并且使用热成像仪发现辅机涡轮增压器和排气歧管周围隔热材料的裸露部分，本可以避免火灾的发生。

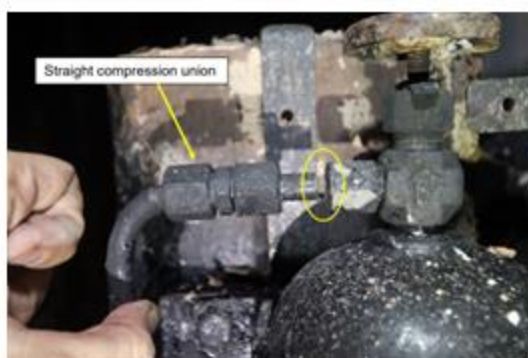
一台船舶辅机的燃油压力表供油管道中，有一根铜管断裂。由于金属防溅护罩缺失，燃油喷溅至附

Fractured copper pipe

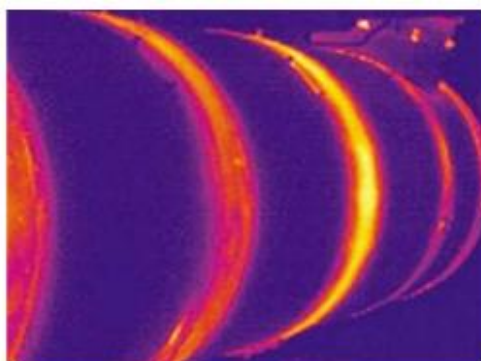
Thermo of the exhaust manifold of the main engine shows a max. temperature of 250°C.

船东/管理公司可以在正常运营时，结合使用船上热成像仪来探测高温表面，检查隔热情况。船东应考虑在新造船舶规范中纳入热成像检查，并在试航时进行该等测试。应定期在发动机和电气设备运行情况下，对机舱和船舶电气装置进行热成像检查。

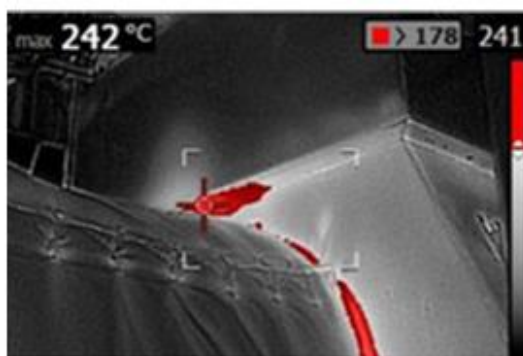
Exhaust manifold showing a max. tempetuare of 242°C.

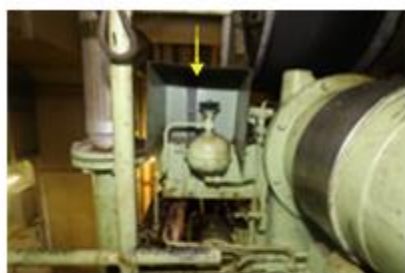
Spray shield around the pressure damper on auxiliary engine

**防溅护罩：**高压和低压易燃油料管线的防溅护罩的位置和状况应定期检查，燃油套管排放装置也应定期检查。原装设计没有防溅护罩，而相关区域被识别为潜在“油料泄漏源”的，应考虑安装防溅护罩。还需特别注意，在保养完成后，应及时将防溅护罩和隔热材料装回原位。

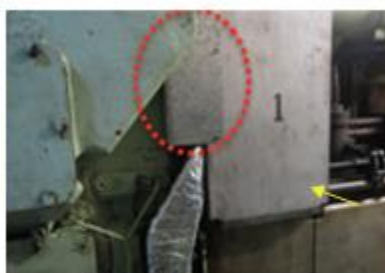
Shielding to protect the turbocharger
