## 船用锅炉油污事故

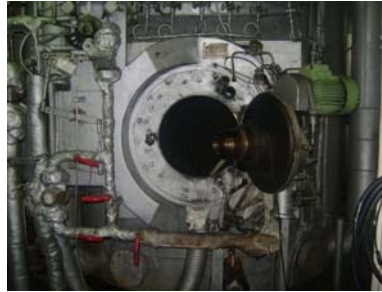
船用锅炉出现故障和失灵的情况已屡见不鲜。众所周知，即使是一层极薄的油层浮于锅炉管表面，也会导致锅炉局部过热，甚至受损。近来，Gard 已见证了数起因锅炉给水系统表层有浮油而导致锅炉损坏的索赔案。在一些案例中，尽管船员在油污初期已发现问题，但由于锅炉是从底部而非表层排污，最终仍导致整个锅炉被油污污染。在对锅炉进行维修和清理期间，由于未能正确地将油污从锅炉或给水管道系统中清理干净，油污又进一步导致锅炉的高热传导区出现裂缝，锅炉的完整性因此也受到破坏。
