Circular From GARD  
Date: 14 October 2020

## 韩国水域的渔业诉讼

在韩国水域航行的船只经常会发生触碰与渔网，海藻养殖场或其他水产养殖设施的事故，继而面临高额索赔。

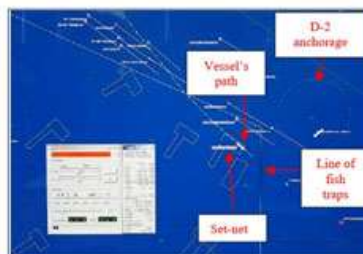
Vessel's track passing through the fishing zone

Damaged fishing gear

**案例 1：**某轮已在 Nakpo 港煤运码头卸货完毕后，欲前往 Yeosu 港外锚地进行加油。抛锚后数小时，Yeosu 港海岸警卫队与该船联系，通知其发现渔网损坏。VTS 记录表明该船已经通过了划定的捕鱼区。对该船进行水下检查发现有渔网缠绕在船舵和螺旋桨之上。

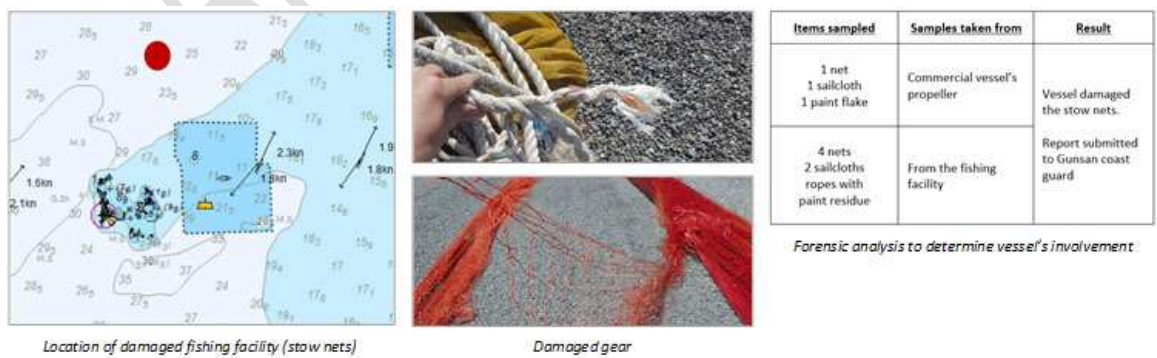
**案例 3:** 某商船从 Pyeongtaek 港出发， 以 7 节的速度缓慢驶向 Gunsan 港。 经过 Sipidongpado 时， 驾驶舱由船长和二副操纵。 他们注意到附近有几艘渔船， 但没有迹象表明该船的航路中有任何浮标。 一位渔民向海岸警卫队报称捕捞网被该商船损坏。 在随后的事故调查中， 海岸警卫队对船长进行了讯问。 结论是， 这艘船舶损坏了四张部署在 Yeondo 西南约 7 海里处的捕捞网。 海岸警卫队建议解决该索赔。 最终通过我们的通讯代理协助解决。
